## DIRECCION DE OBRAS PUBLICAS

REPORTE FOTOGRÁFICO

CONSTRUCCION DE AULA ESCOLAR EN A ESCUELA PRIMARIA AMERICA COL. MIRAFLORES

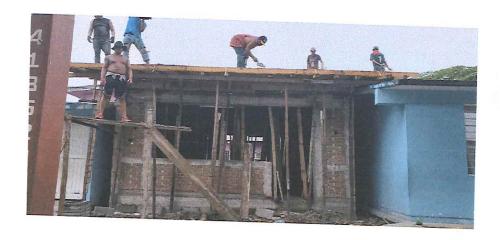
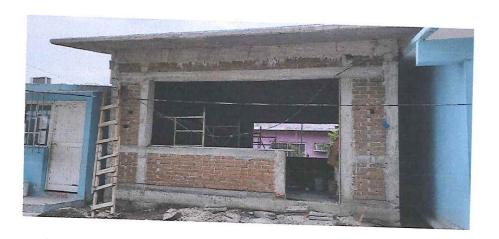
CONSTRUCCION DE LOSA DE 10 CM DE ESPESOR APLANADOS

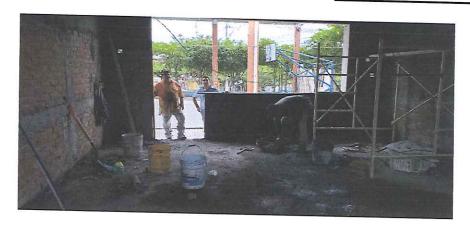
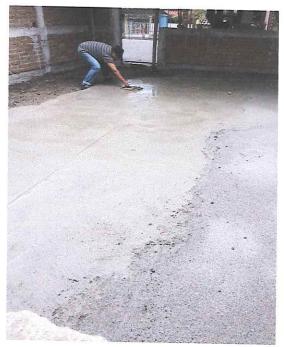
APLANADO EN MUROS FIRME EN INTERIOR
